## DOSSIER DE DIAGNOSTICS TECHNIQUES N° 236417

Type de bâtiment : Habitation (maison individuelle)  
Année de construction : Années 1970  
Adresse : 331 Chemin Vieux d'Aigues Mortes 30220 SAINT-LAURENT-D'AIGOUZE  
Références cadastrales : B 787 et 789

Une maison à usage d'habitation, élevée partiellement d'un étage sur son rez de chaussée, jardin.

Repérage effectué le : 11/12/2023  
Rapport rédigé le 11/12/2023 à Nîmes

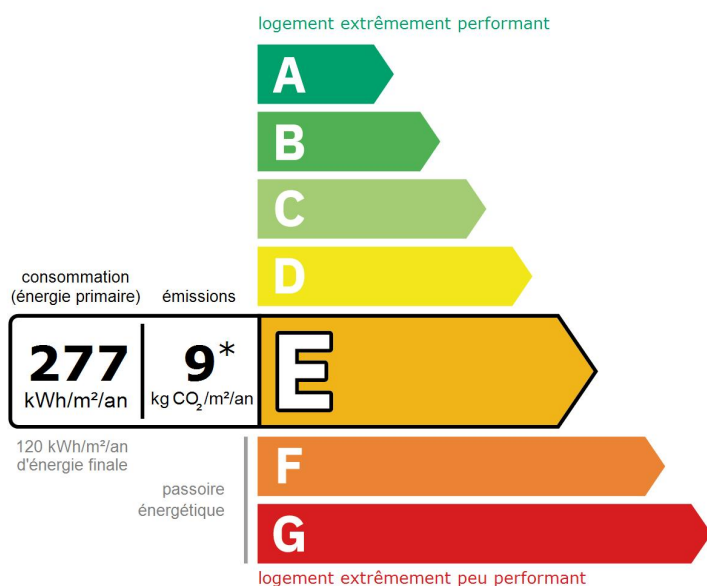
## Performance énergétique et climatique

Le niveau de consommation énergétique dépend de l'isolation du logement et de la performance des équipements.  
Pour l'améliorer, voir pages 4 à 6

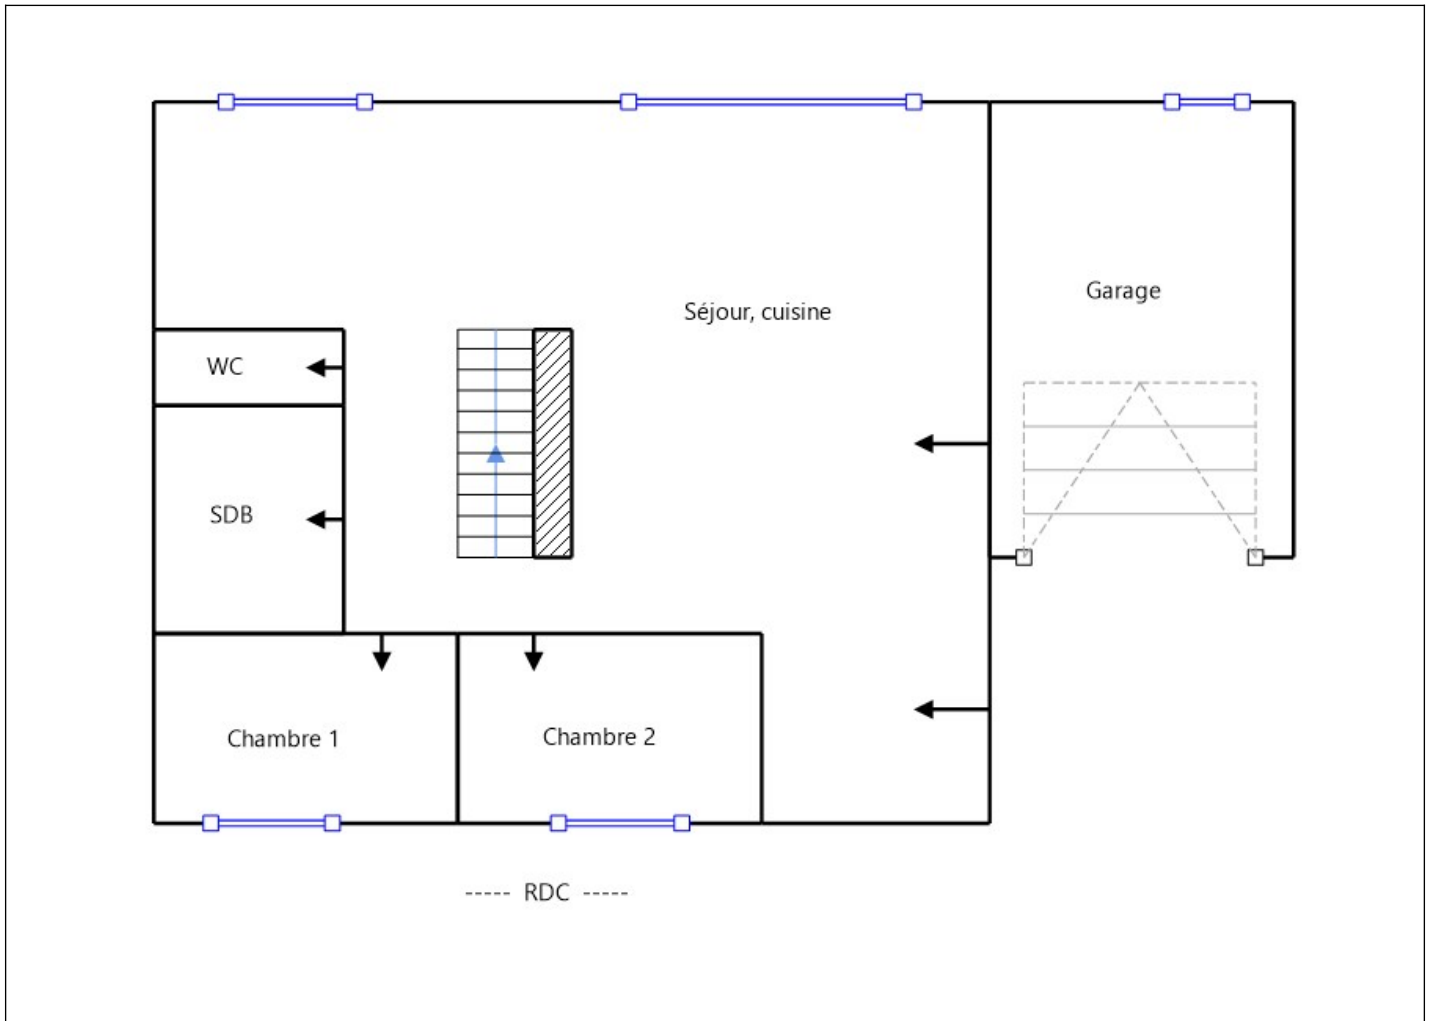
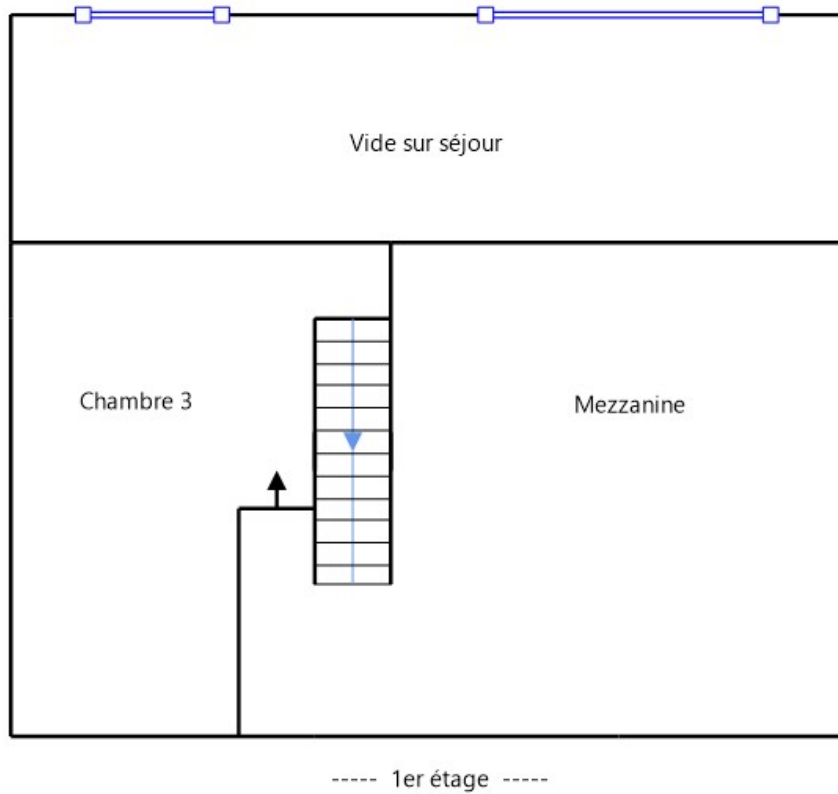
7.1 - Annexe - Schéma de repérage

Localisation	Identifiant + Description	Conclusion (justification)	Etat de conservation** et préconisations*
1er étage - Toiture	<u>Identifiant:</u> M001 <u>Description:</u> Plaques en fibres-ciment (y compris plaques « sous tuiles ») <u>Liste selon annexe.13-9 du CSP:</u> B	Présence d'amiante (sur jugement de l'opérateur)	Matériau dégradé (étendue ponctuelle)  <b>Résultat</b> EP**  <b>Préconisation :</b> Il est recommandé de réaliser une évaluation périodique.
RDC - Toiture garage	<u>Identifiant:</u> M002 <u>Description:</u> Plaques en fibres-ciment (y compris plaques « sous tuiles ») <u>Liste selon annexe.13-9 du CSP:</u> B	Présence d'amiante (sur jugement de l'opérateur)	Matériau dégradé (étendue ponctuelle)  <b>Résultat</b> EP**  <b>Préconisation :</b> Il est recommandé de réaliser une évaluation périodique.

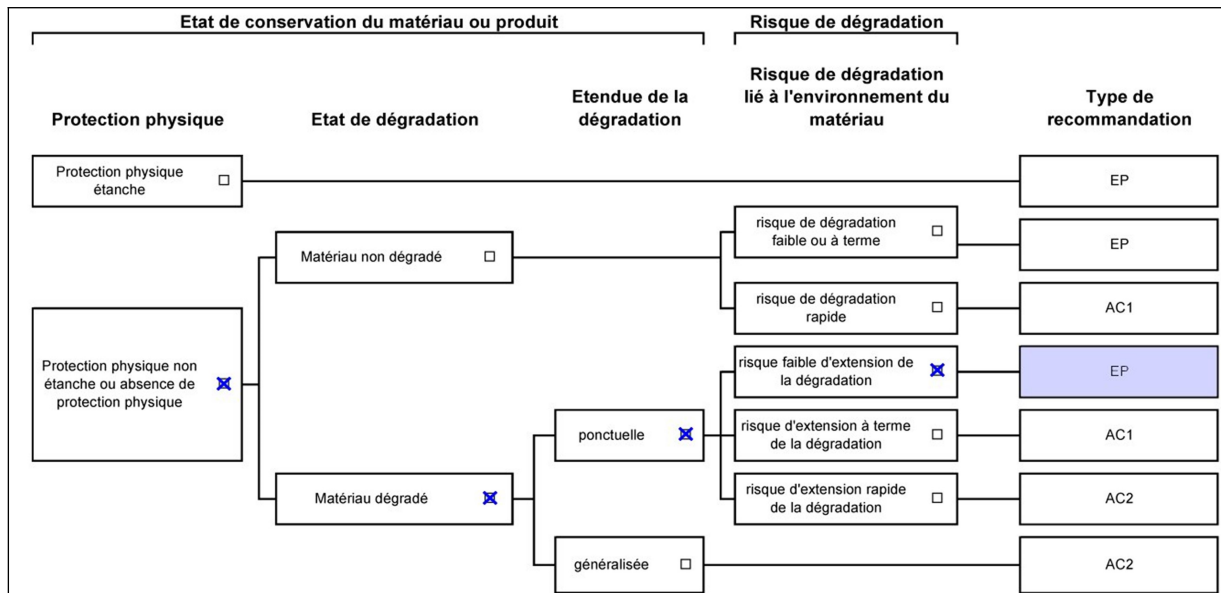
## Grilles d'évaluation de l'état de conservation des matériaux ou produit de la liste B

**Résultat EP : Il est recommandé de réaliser une évaluation périodique.**
